# NULL-FEHLER-QUOTE BEI SERIENGUSSTEILEN

**Automobilzulieferer nutzt Rundlauf-Erkennungssystem von Accretech:** Späne haben beim Automobilzulieferer Klingel in der Vergangenheit den exakten Rundlauf von Bohrwerkzeugen in Bearbeitungszentren von Brother verhindert. Das Inline-Messsystem ATC sorgt heute dafür, dass bei einem Bauteil für Lenkungen die vorgegebenen Toleranzen bei Bohrungen exakt eingehalten werden.

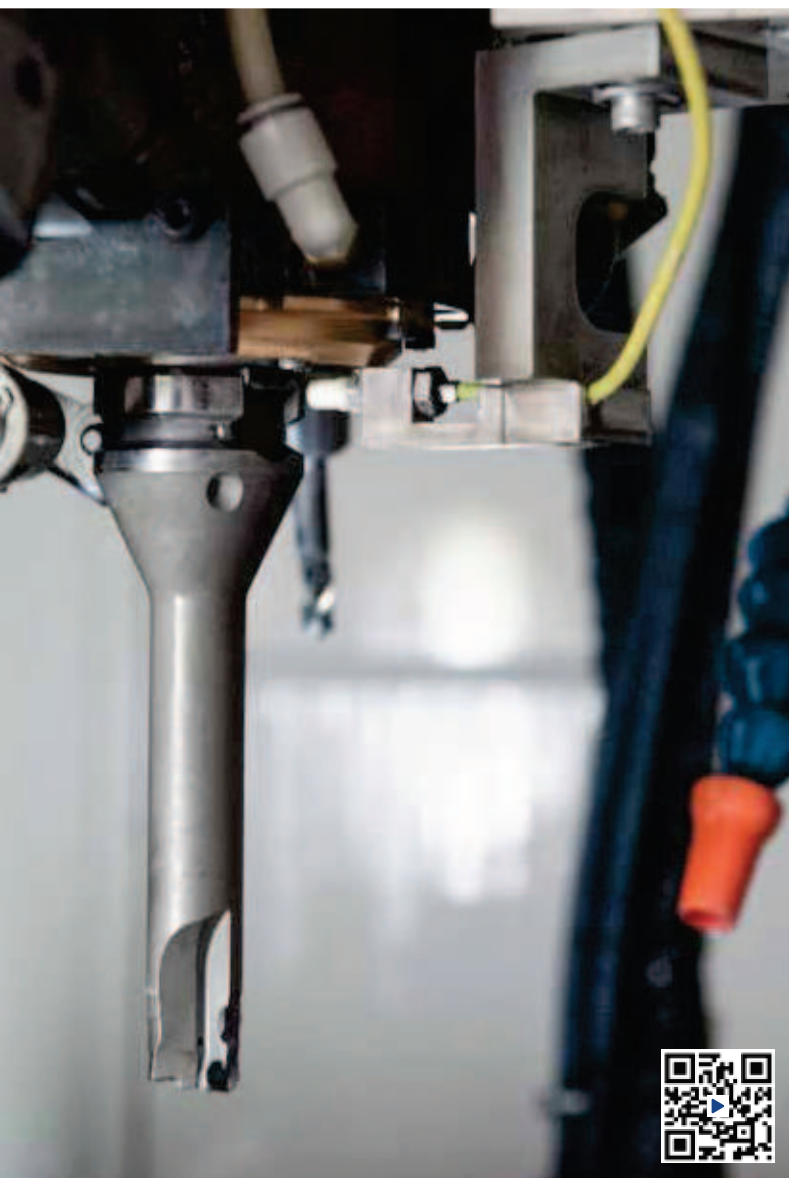
**Sensor des ATC Rundlauf-Erkennungssystems:** Bei einer Spindeldrehzahl von  $600 \text{ min}^{-1}$  dauern die Messungen gerade einmal 0,3 s.

Die Installation des ATC auf einer Brother Maschine durch die Accretech-Experten bestätigte diese Einschätzung. Einen Tag dauerte der Einbau von Sensor und Steuerung in die Fräsmaschine, ein weiterer Tag wurde für das Einlernen des Werkzeugs benötigt. Letzteres erfolgte gemeinsam mit den Mitarbeitern von Klingel, die dadurch gleich am lebenden System geschult wurden. Danach war schnell klar, dass die Qualitätsprobleme mit dem ATC Rundlauf-Erkennungssystem in den Griff zu bekommen sind. Denn dieses misst den aktuellen Rundlaufwert des Werkzeugbohrers und vergleicht diesen dann mit der im Controller gespeicherten Form des Werkzeugflansches. Wirbelstromsensoren messen Abweichungen des Rundlaufs bis zu 5 µm im Magnetfeld. Die Zuverlässigkeit der Rundlauf-Messungen wird bei ATC durch die Interpolation der Mitnehmernuten des Werkzeughalters mit Software sowie durch eine eigene Oversampling-Methode erhöht. Durch die zusätzliche Verwendung eines proprietären Software-Algorithmus dauern die Messungen gerade einmal 0,3 s bei einer Spindeldrehzahl von 600 min<sup>-1</sup>.

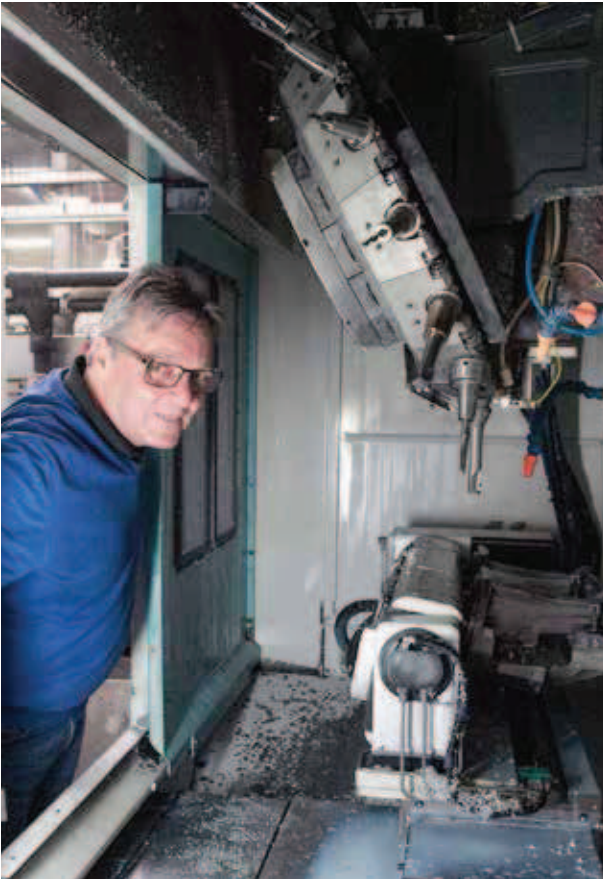
Klingel-Mitarbeiter Roland Mitschele **wirft einen prüfenden Blick in die Maschine:** Das Bohrerergebnis stimmt, Späne haben nicht für Unrundheiten an den Werkzeugen gesorgt.

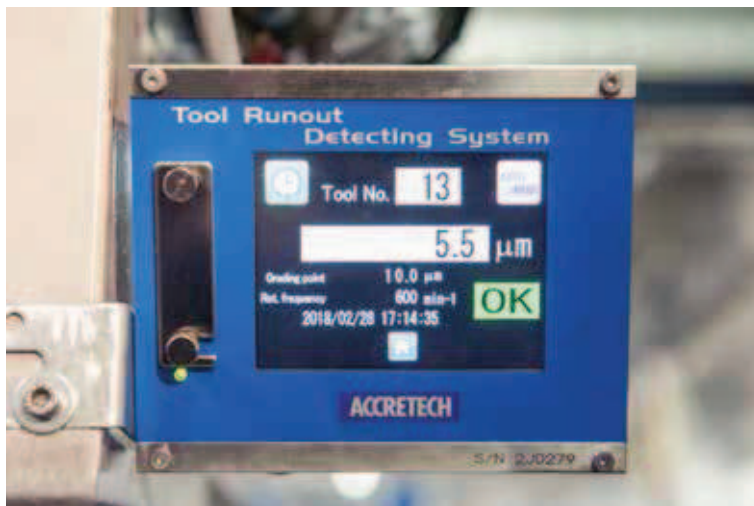
An dem an der Fräsmaschine angebrachten ATC Kontrollsystem werden **die Rundlaufabweichungen der Werkzeuge** angezeigt. Bei Überschreitung der eingestellten Toleranz wird der Bearbeitungsprozess unterbrochen.

Inzwischen sind beide Brother Maschinen mit ATC ausgestattet. „Heute meldet sich das ATC Rundlauf-Erkennungssystem etwa zwei- bis dreimal am Tag, wenn der Bohrer in der Spindel nicht rundläuft – und bringt die Maschine automatisch zum Stoppen. Dann weiß der Mitarbeiter in der Produktion, dass er wegen umherfliegender Späne in der Maschine eingreifen muss“, erklärt Mitschele. „Früher hätten wir dadurch Ausschuss produziert, was uns erst viel später bei den Kontrollen aufgefallen wäre. Heute können wir rechtzeitig eingreifen – und die maßlichen Vorgaben für die Bohrungen halten wir ein.“
